RAPPORT NARRATIF DU POJET DE REHABILITATION ET EQUIPEMENT DE LA GENDARMERIE DE BIRAO

2. OBJECTIF DU PROJET

3. Les activités suivantes ont été exécutées :

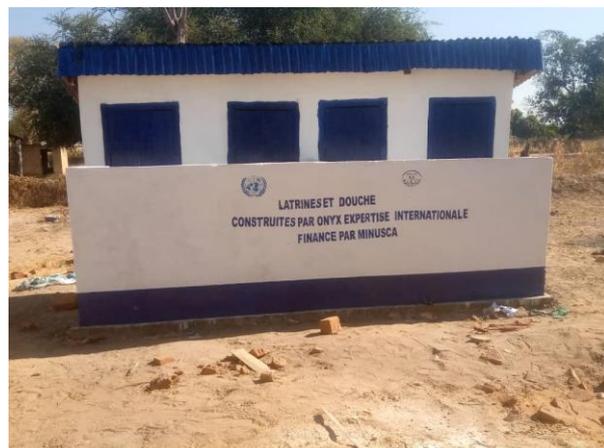
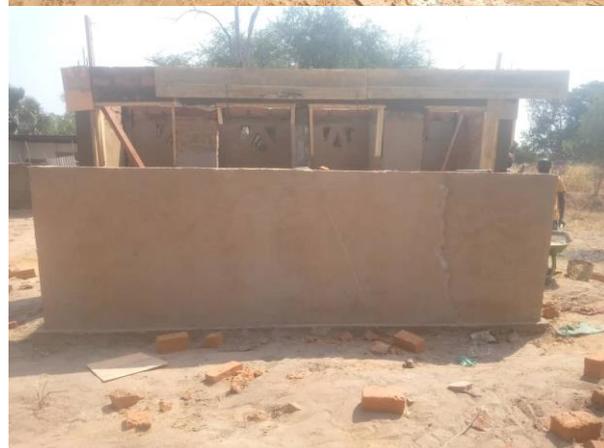
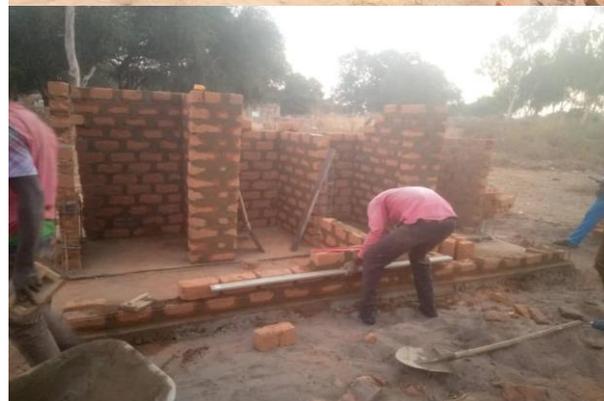
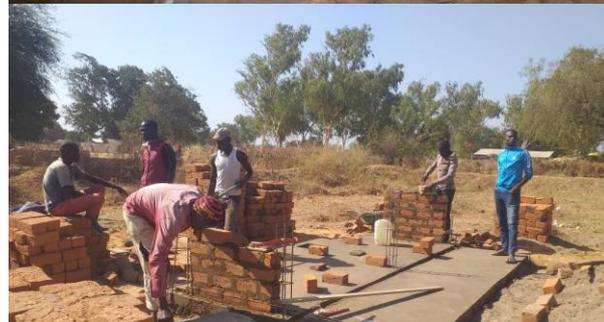
5-Alimentation électrique (Panneaux photovoltaïques)100%

- 1.Panneaux solaire 200 WAT (6)
- 2.Batterie de 200 AMP (3)
- 3.Convertisseur de 3000 Watt (1)
- 4.Régulateurs solaires de 30A (1)
- 5.Accessoires d'installation (multiple)

7-Equipements Bureautique livrés (100%)

1. Bureau (Importé)-2
2. Bureau -6
3. Bureau Gender -1
4. Fauteuil (importé)-3
5. Chaises visiteur -16
6. Chaise pour bureau -6
7. Ordinateur (HP/DELL) -5
8. Onduleur -5
9. Imprimante -3
10. Cartouche d'encre-6
11. Multiprise APC-5
12. Armoire -5
13. Ventilateur-7

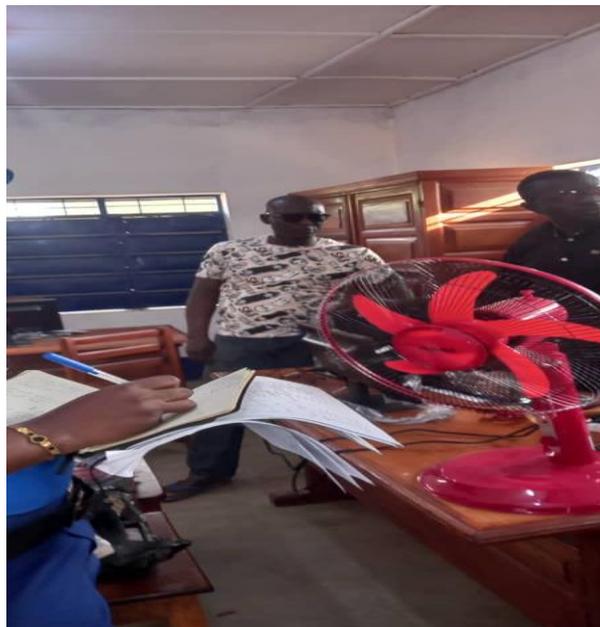
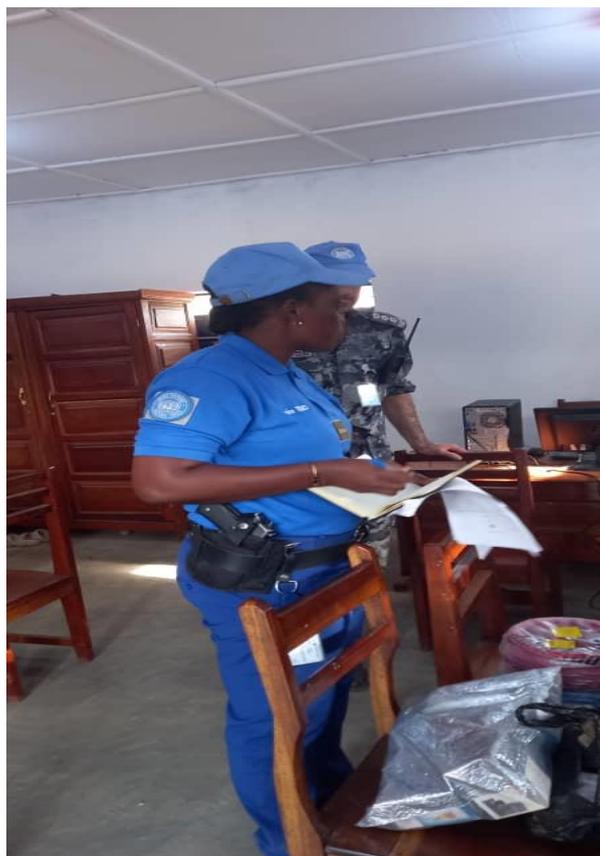
8-BUREAU DE LA COMPAGNIE GENDARMERIE 95%

1. Traitement des fissures sur le mur
2. Etanchéité complet du Bâtiment
3. Plafond
4. Reprise de Chappe incorporée(correction a faire)

9-LOGEMENT COMMANDANT DE BRIGADE (97%)

1. Traitement des fissures sur le mur
2. Etanchéité complet du Bâtiment
3. Fourniture et pose de faux Plafond
4. Reprise de Chappe incorporée
5. Maçonnerie pour fermeture des ouvertures
6. Enduit sur la surface extérieur du mur

10-LOGEMENT DES ELEMENTS DE LA BRIGADE (95%)

1. Traitement des fissures sur le mur
2. Etanchéité complet du Bâtiment
3. Faux Plafond
4. Reprise de Chappe incorporée
5. Grillage anti-moustique

11-Reprise de la peinture des édifices (95%)

1. Préparation de la surface à peindre
2. Application de la vinylique
3. Peinture glycérophthalique
